## 壽豐國小老舊廁所改善各項成果

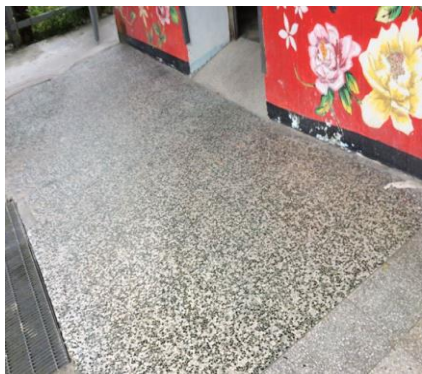
### 一、改善項目：地板排水不良

| 改善前（現況說明） | 改善中（整修情況） | 改善後（完成說明） |
|---|---|---|
| 說明：廁所入口有高低差且門口會積水 | 說明： | 說明：以 RC 墊高成為無障礙且洩水良好 |

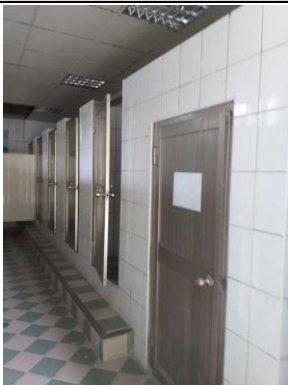
### 二、改善項目：廁所地坪面高低差

| 改善前（現況說明） | 改善中（整修情況） | 改善後（完成說明） |
|---|---|---|
| 說明：原有高低差 | 說明：拆除後 | 說明：改造後無高低差 |

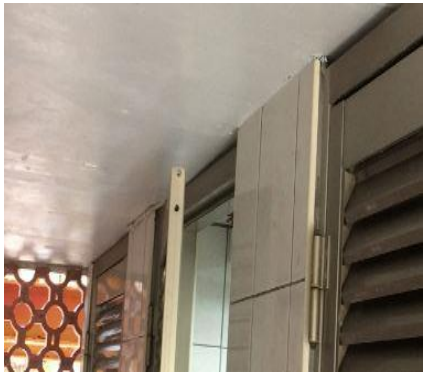
### 三、改善項目：通風不佳

| 改善前（現況說明） | 改善中（整修情況） | 改善後（完成說明） |
|---|---|---|
| 說明：隔間到頂未通風 | 說明：拆除後 | 說明：隔間上方通風 |

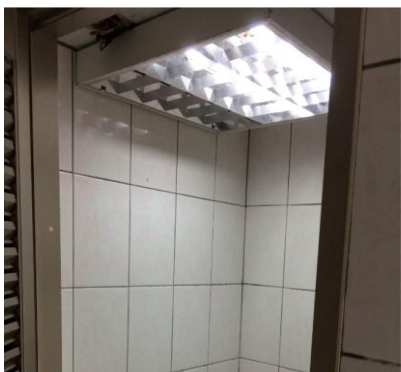
### 四、改善項目：採光及照明不足

| 改善前（現況說明） | 改善中（整修情況） | 改善後（完成說明） |
|---|---|---|
| 說明：隔間到頂燈光開關廁所外控制 | 說明：拆除重作中 | 說明：戶外採光與走道光線均可照進隔間廁所 |

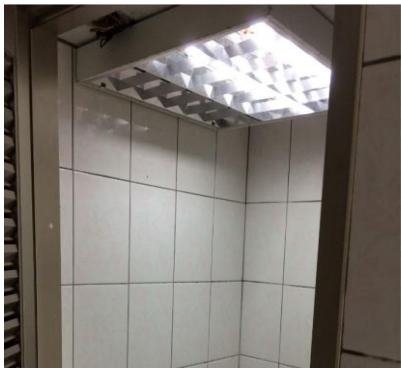
## 五、改善項目：蚊蟲孳生

| 改善前（現況說明） | 改善中（整修情況） | 改善後（完成說明） |
|---|---|---|
| 說明：因為隔間密閉蚊子躲藏 | 說明：拆除重作中 | 說明：採光及通風後蚊子不易躲藏 |

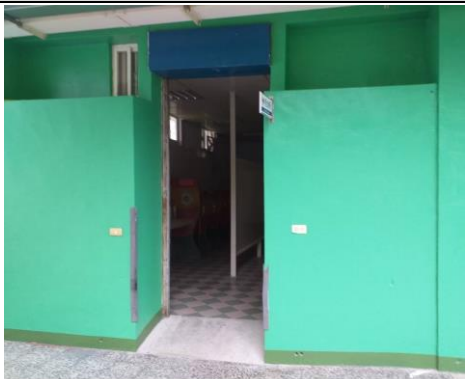
## 六、改善項目：缺乏無障礙廁所

| 改善前（現況說明） | 改善中（整修情況） | 改善後（完成說明） |
|---|---|---|
| 說明：原廁所障礙重重 | 說明：拆除重作中 | 說明：新增無障礙廁所 |

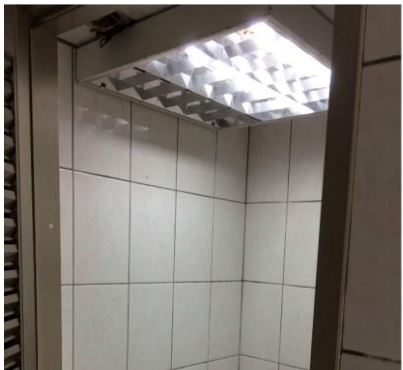
## 七、改善項目：使用舊式 T8 燈具

| 改善前（現況說明） | 改善中（整修情況） | 改善後（完成說明） |
|---|---|---|
| 說明：仍為舊式燈具 | 說明：拆除重作中 | 說明：已改為 LED 燈具 |

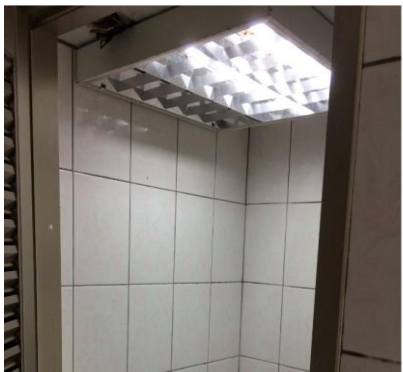
## 八、改善項目：照明迴路設計不良

| 改善前（現況說明） | 改善中（整修情況） | 改善後（完成說明） |
|---|---|---|
| 說明：密閉空間開關在外 | 說明：拆除重作中 | 說明：戶外採光與走道光線均可照進隔間廁所 |
