## 壽豐國小老舊廁所改善各項成果

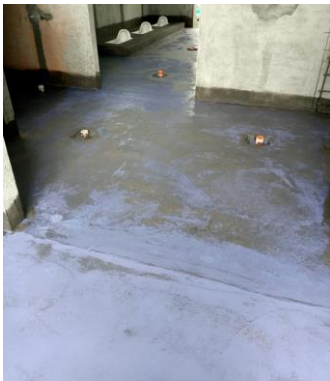
### 一、改善項目：地板排水不良

| 改善前（現況說明） | 改善中（整修情況） | 改善後（完成說明） |
|---|---|---|
| 說明：廁所入口有高低差且門口會積水 | 說明： | 說明：以 RC 墊高成為無障礙且洩水良好 |

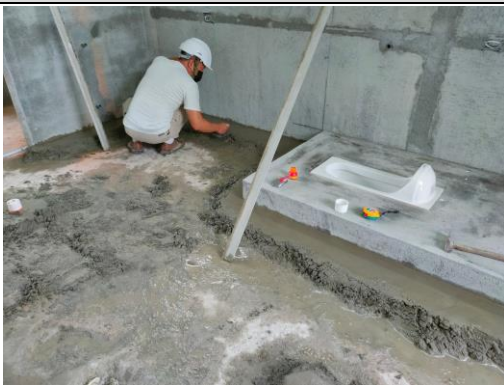
### 四、改善項目：採光及照明不足

| 改善前（現況說明） | 改善中（整修情況） | 改善後（完成說明） |
|---|---|---|
| 說明：隔間到頂燈光開關廁所外控制 | 說明：拆除重作中 | 說明：戶外採光與走道光線均可照進隔間廁所 |

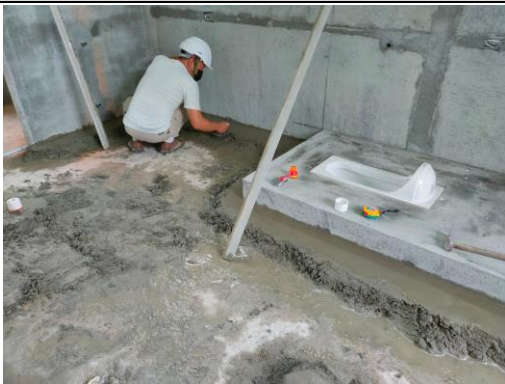
## 五、改善項目：蚊蟲孳生

| 改善前（現況說明） | 改善中（整修情況） | 改善後（完成說明） |
|---|---|---|
| 說明：因為隔間密閉蚊子躲藏 | 說明：拆除重作中 | 說明：採光及通風後蚊子不易躲藏 |

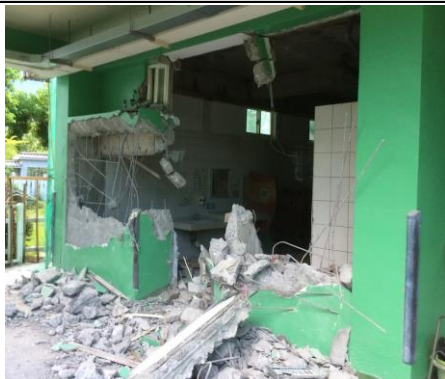
## 六、改善項目：缺乏無障礙廁所

| 改善前（現況說明） | 改善中（整修情況） | 改善後（完成說明） |
|---|---|---|
| 說明：原廁所障礙重重 | 說明：拆除重作中 | 說明：新增無障礙廁所 |

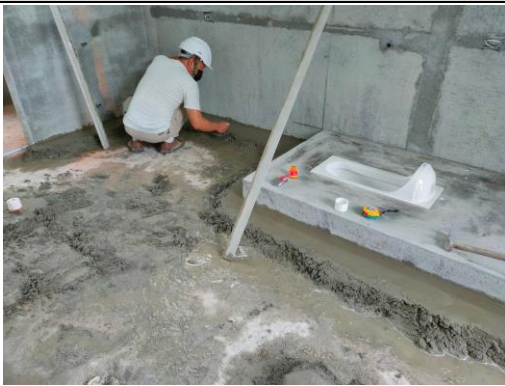
## 七、改善項目：使用舊式 T8 燈具

| 改善前（現況說明） | 改善中（整修情況） | 改善後（完成說明） |
|---|---|---|
| 說明：仍為舊式燈具 | 說明：拆除重作中 | 說明：已改為 LED 燈具 |

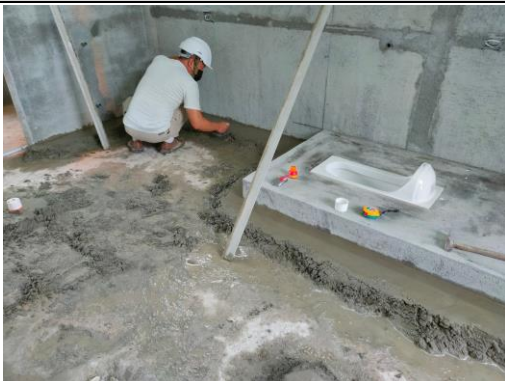
## 八、改善項目：照明迴路設計不良

| 改善前（現況說明） | 改善中（整修情況） | 改善後（完成說明） |
|---|---|---|
| 說明：密閉空間開關在外 | 說明：拆除重作中 | 說明：戶外採光與走道光線均可照進隔間廁所 |
